TEHNISKĀ SPECIFIKĀCIJA

1.1 Jūras videonovērošanas sistēmas darbības atjaunošana

1.2 *Rojas FLIR kameras vadības modernizācija*

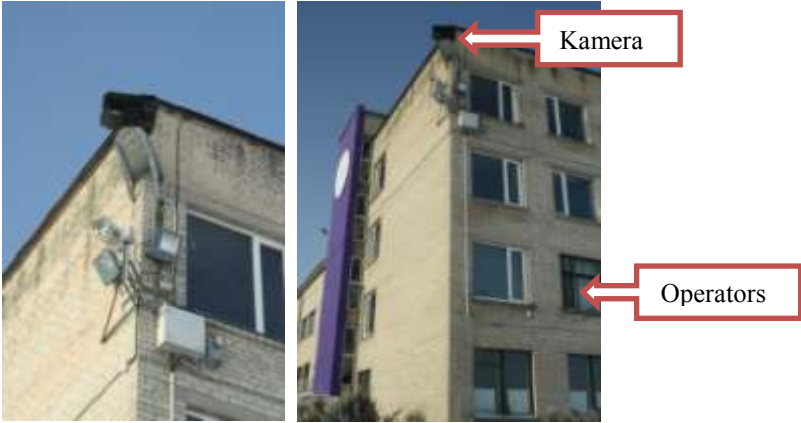
<p>1.PAKALPOJUMA mērķis un gala rezultāts:</p>	<p>Mērķis ir modernizēt kameras vadību, izmantojot FLIR Nexus miniserver, lai kameras vadība būtu iespējama attālināti no FLIR Sensors Manager programmatūras un būtu iespējams termālo kameru izslēgt neatkarīgi no dienas kameras.</p>
<p>2.PAKALPOJUMA situācijas apraksts:</p>	<p>Kamera uzstādīta uz ēkas stūra apmēram 12 metru austrumā virs 4.stāva loga. Operatora darba vieta un aparatūra atrodas ēkas 2.stāvā blakus telpās. Kameras vadība šobrīd tiek realizēta lokāli ar FLIR JCU un FLIR JPC BOX palīdzību.</p>

1.2.1 Roja apakšsistēma sastāv no vienas termālās kameras FLIR HRC MS un vienas CCD videokameras (abas kameras stiprinātas un izmanto vienu grozāmo platformu), kas uzstādītas uz ēkas stūra apmēram 12 metru austrumā virs 4.stāva loga un FLIR JCU un FLIR JPC BOX, kas uzstādīti šīs pašas ēkas 2.stāva telpā (aprīkota ar elektrobarošanas pieslēgumu, kas nodrošina apakšsistēmas pilnveidošanai nepieciešamo jaudu):
